Bauschau und Sanierung Finanzamt Waiblingen

Bauschau + Sanierung Finanzamt Waiblingen
Fronackerstr. 77, 71332 Waiblingen

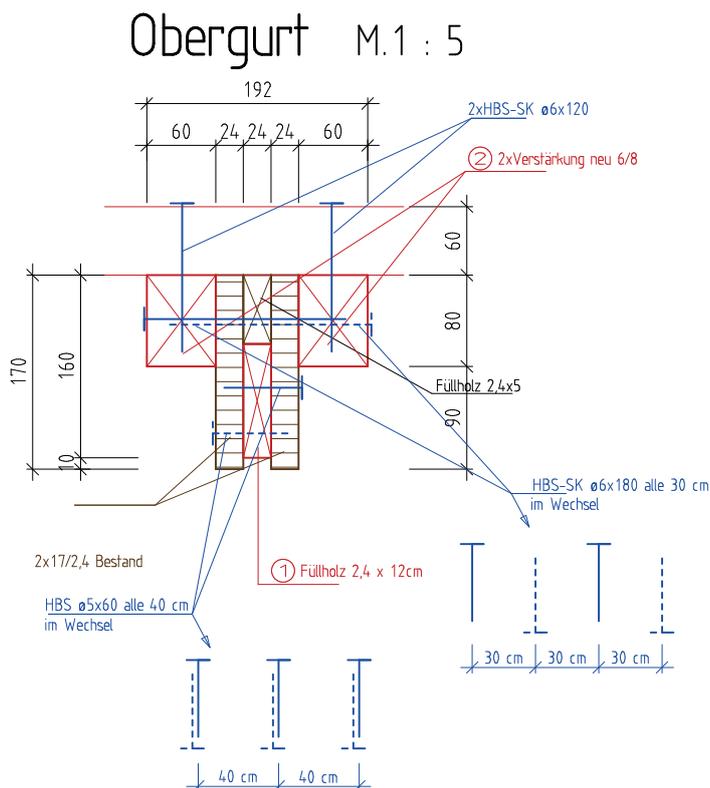
Das Dach des Altbaus gliedert sich in zwei Bereiche, im südlichen Bereich ist ein doppelt liegender Dachstuhl ausgebildet, im nördlichen Bereich gibt es Nagelbinder mit waagrecht zulaufendem Untergurt. Die Nagelbinder weichen seitlich aus und weisen eine horizontale Verformung von etwa 14 cm auf und waren dringend zu sanieren. Im Zuge einer Dachsanierung wurden die Nagelbinder begradigt und beidseits mit einem zusätzlichen Holzquerschnitt verstärkt.
